Описание объекта имущества, его техническое состояние

2.1. Здание детских яслей-сада 1971 года постройки на 320 мест с группами универсального использования, построено по экспериментальному проекту ЦНИИЭП учебных зданий (г.Москва). В период с 90-х годов до настоящего времени здание использовалось под среднюю общеобразовательную школу НОУ «Общеобразовательный центр «Школа». За 45 лет эксплуатации состояние строительных конструкций и степень физического износа инженерных систем диктуют **определенный необходимый объем работ по реконструкции здания и модернизации его инженерных систем и оборудования.**

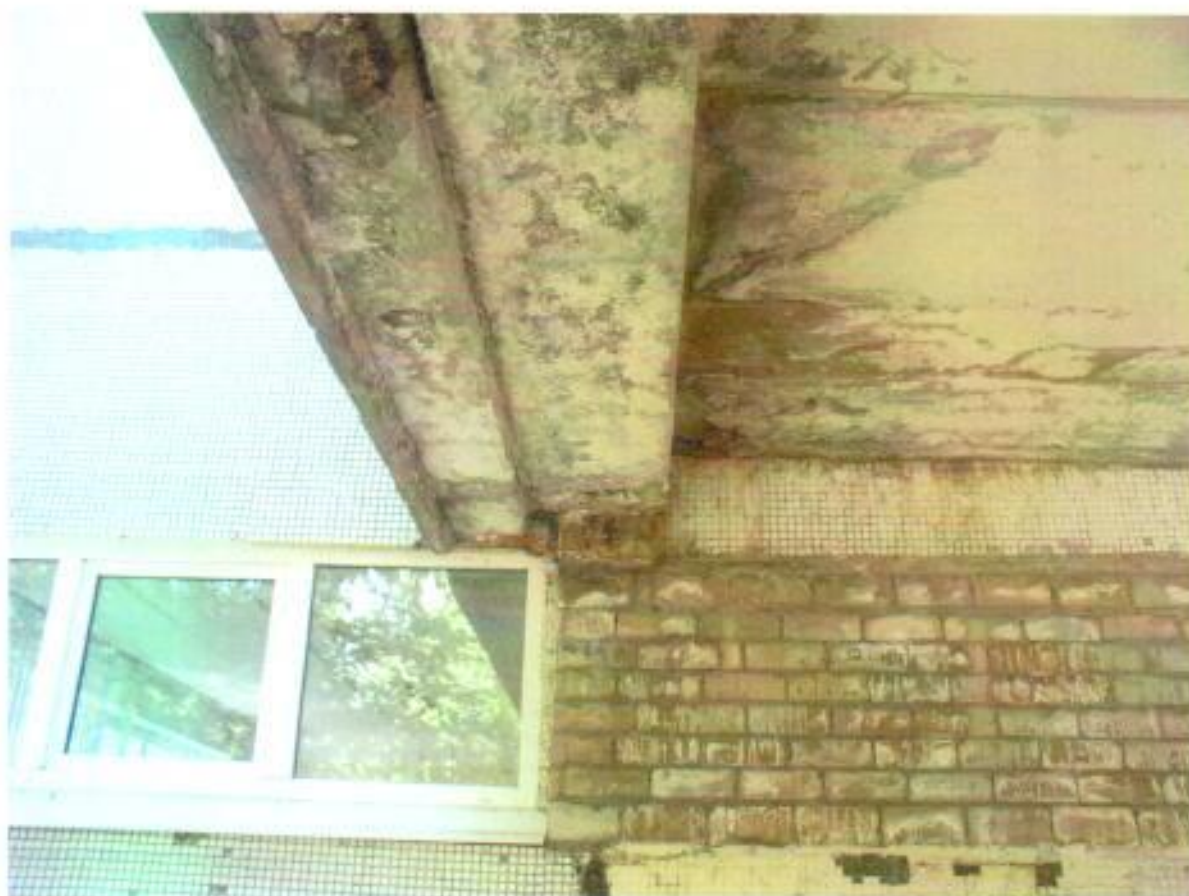
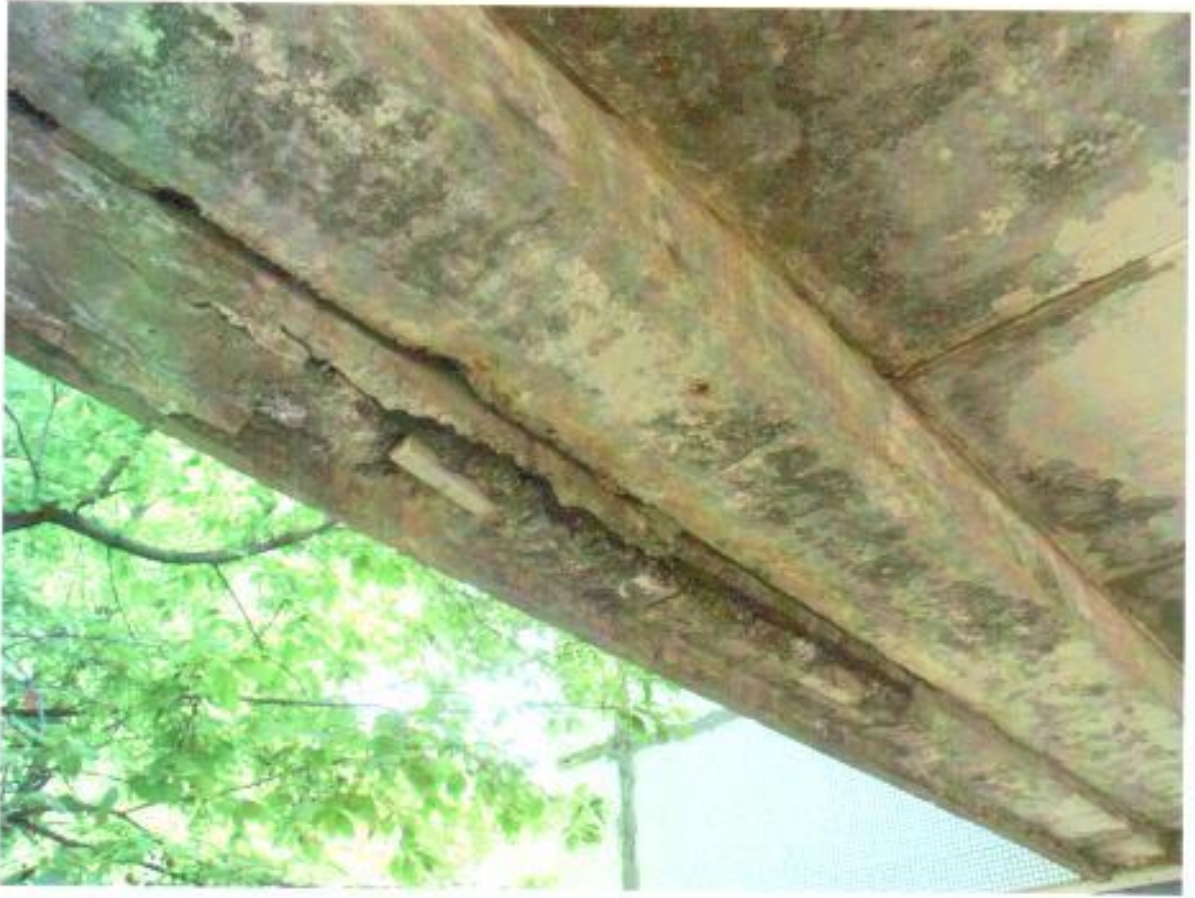
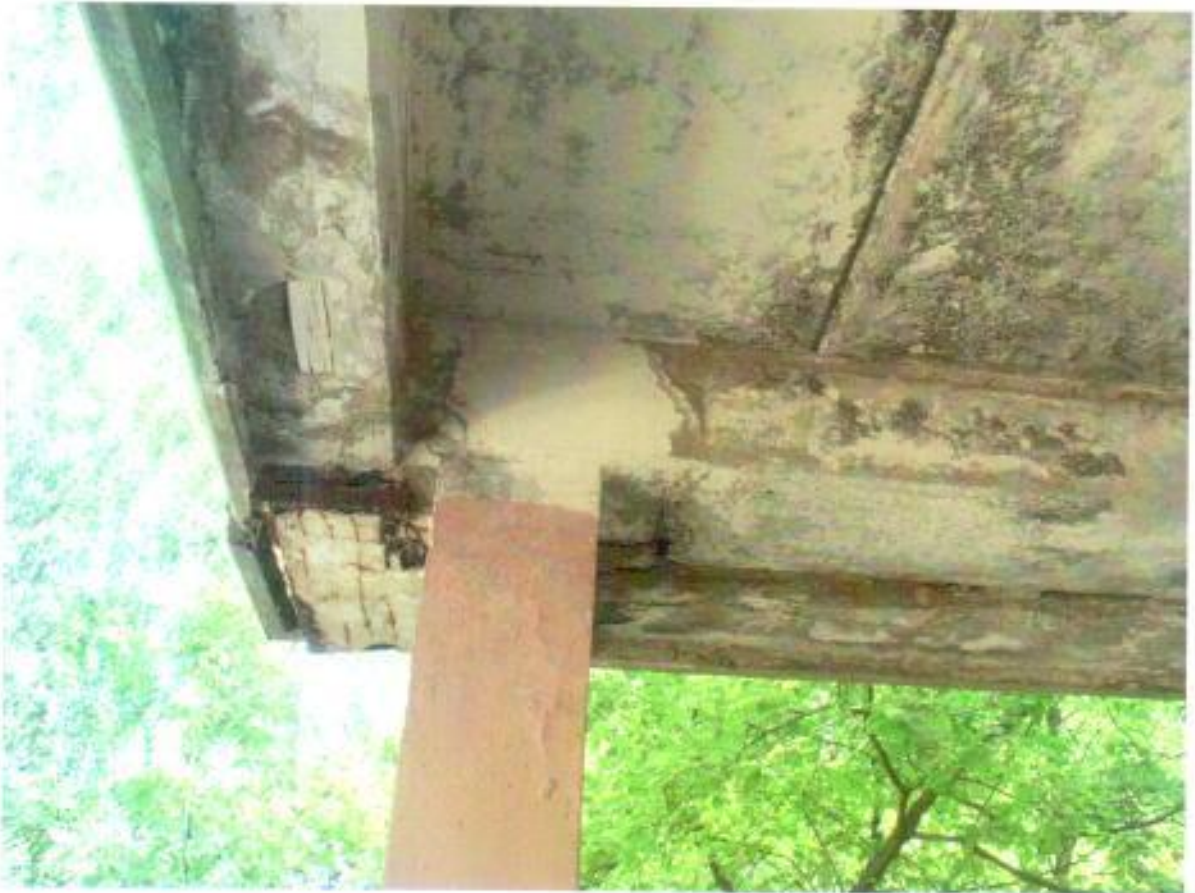
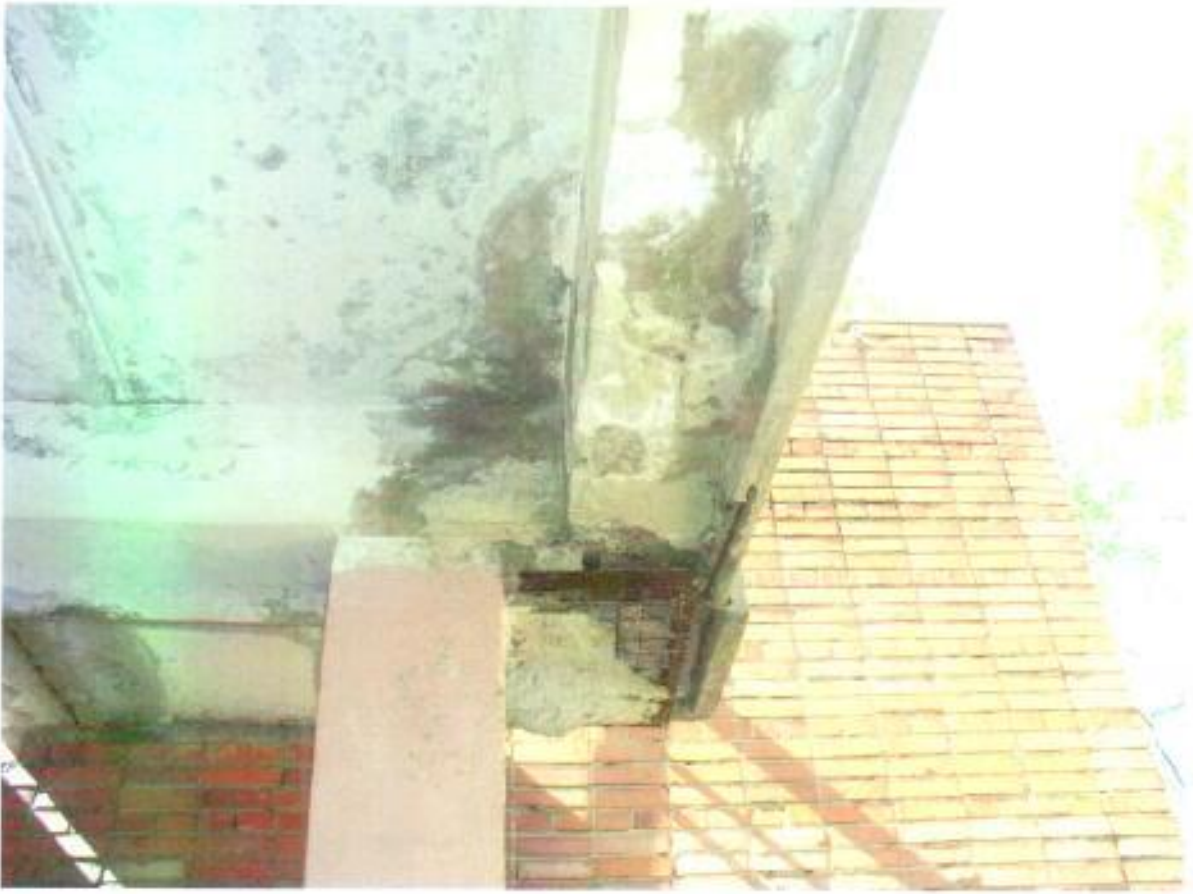
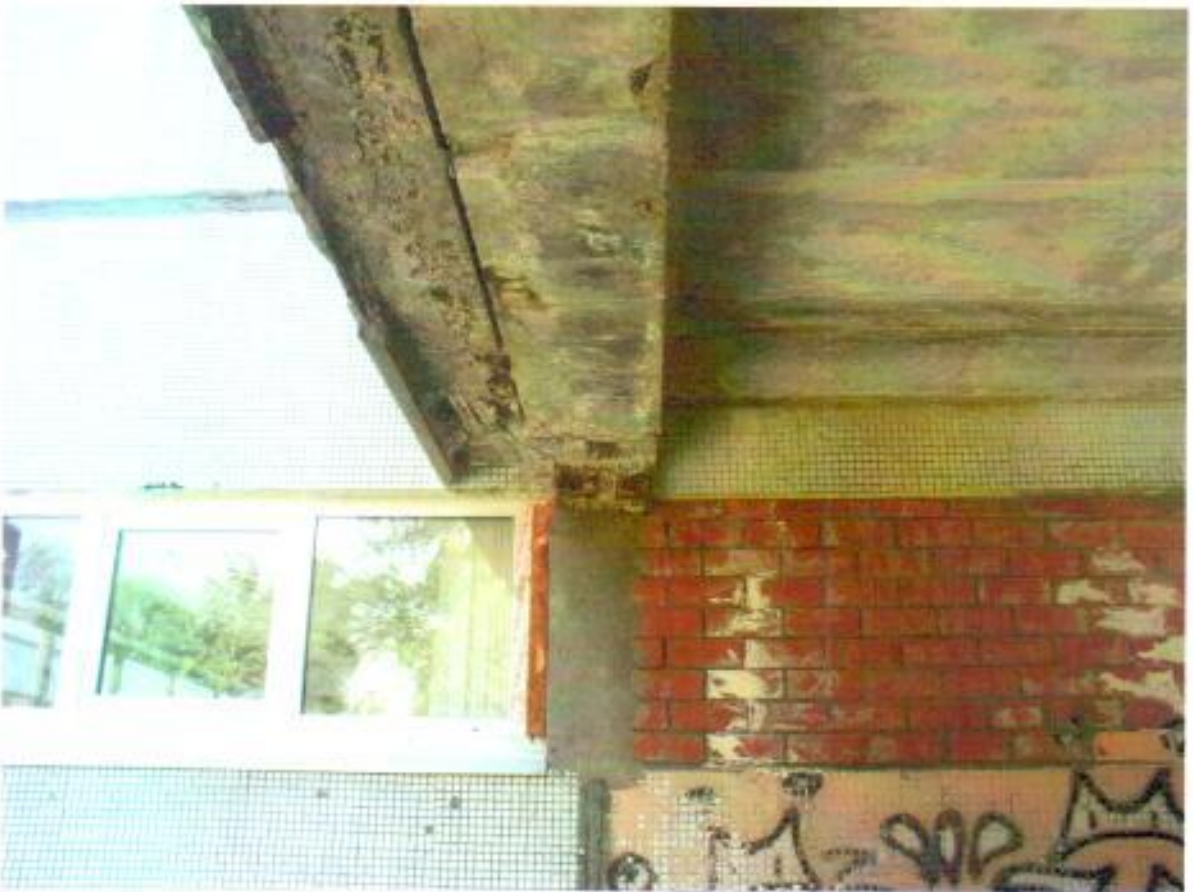
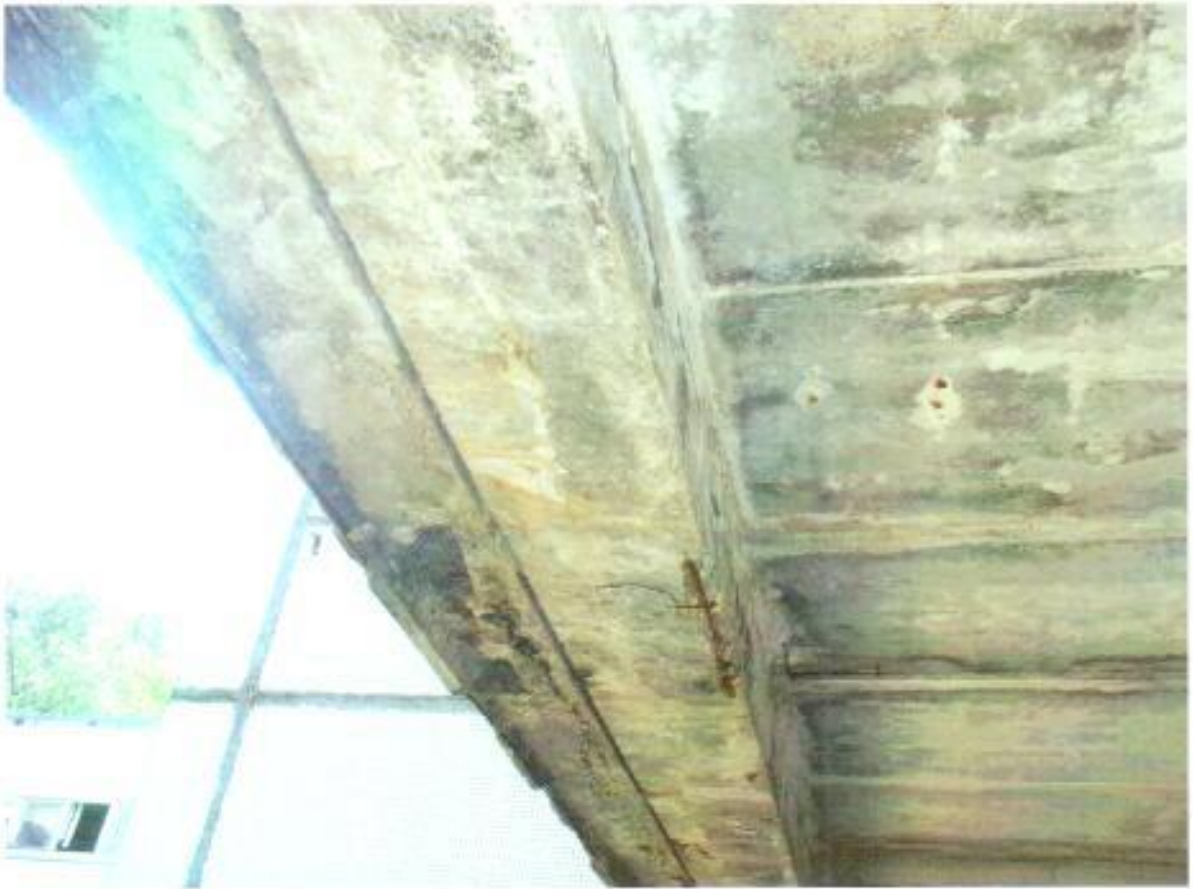
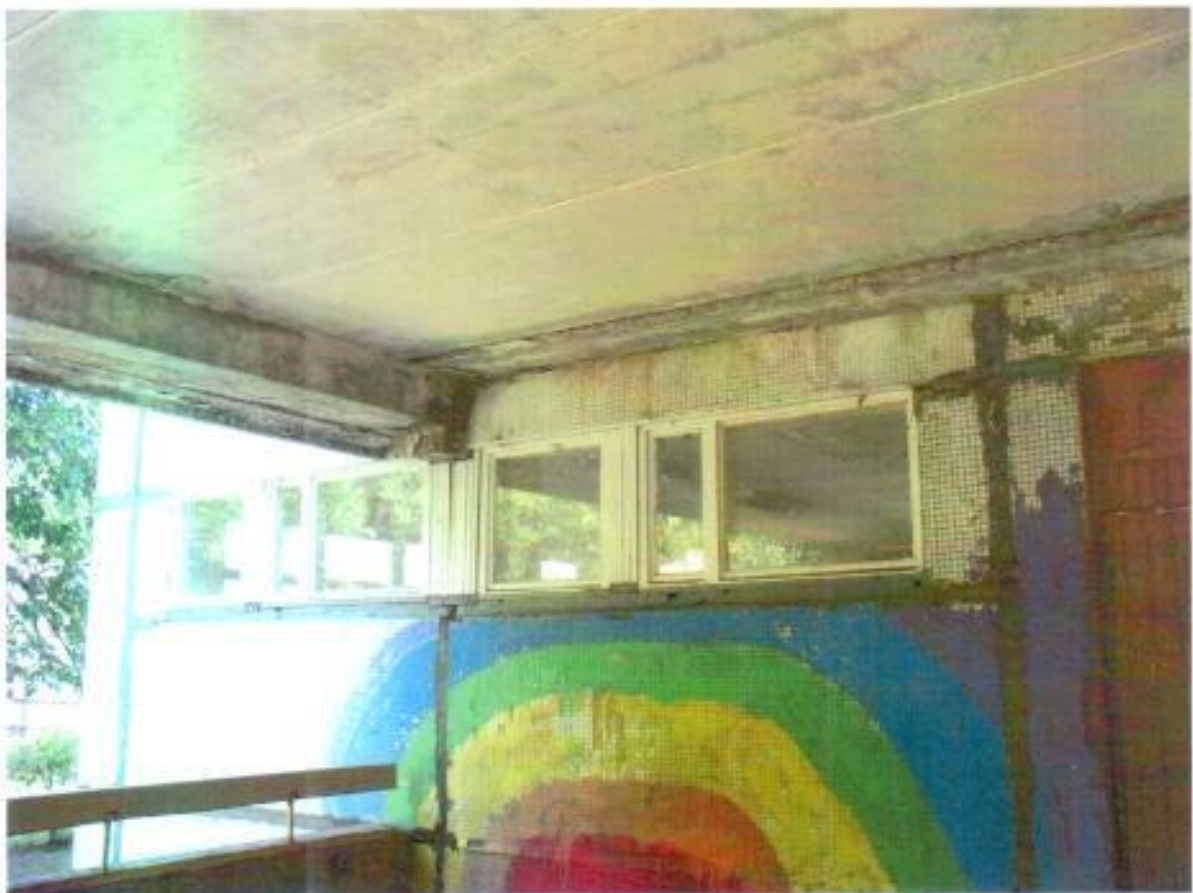
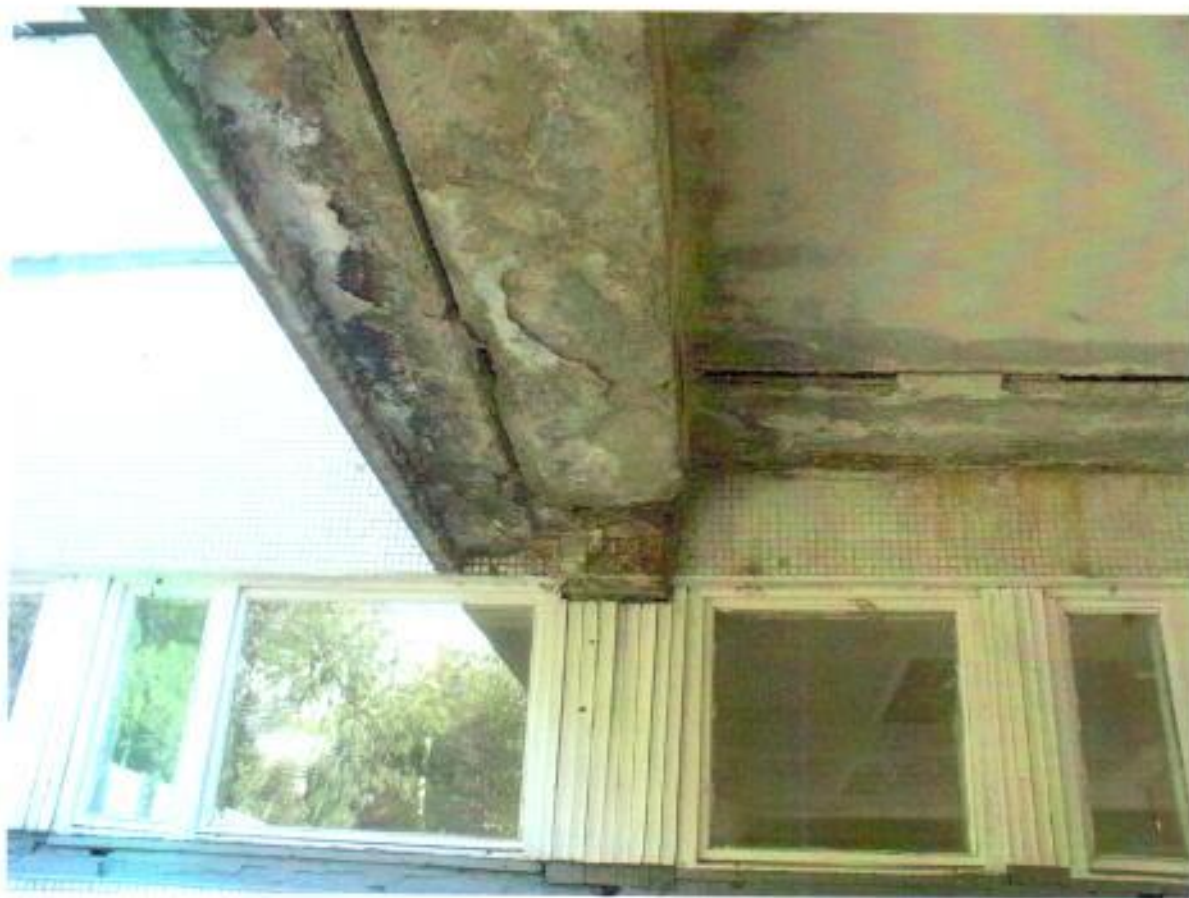
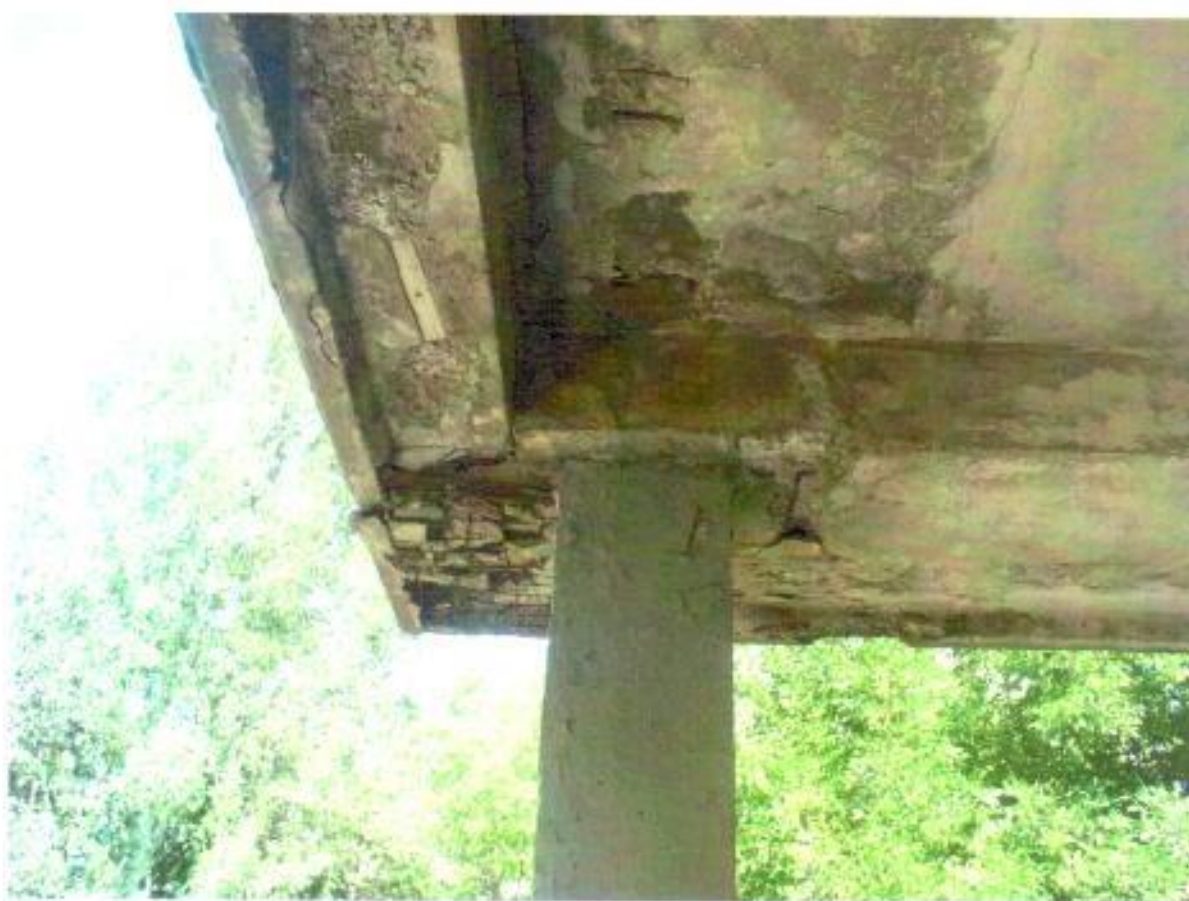
Колонны наружных открытых террас имеют незначительные дефекты в узлах крепления ригелей; требуются мероприятия по усилению опорных элементов и восстановлению защитного слоя.

- ригели наружных открытых террас имеют дефекты в узлах опирания и отслоения защитного слоя различной степени разрушения от протечек покрытия на отм. 3,30; требуются мероприятия по усилению опорных элементов и восстановлению защитного слоя.

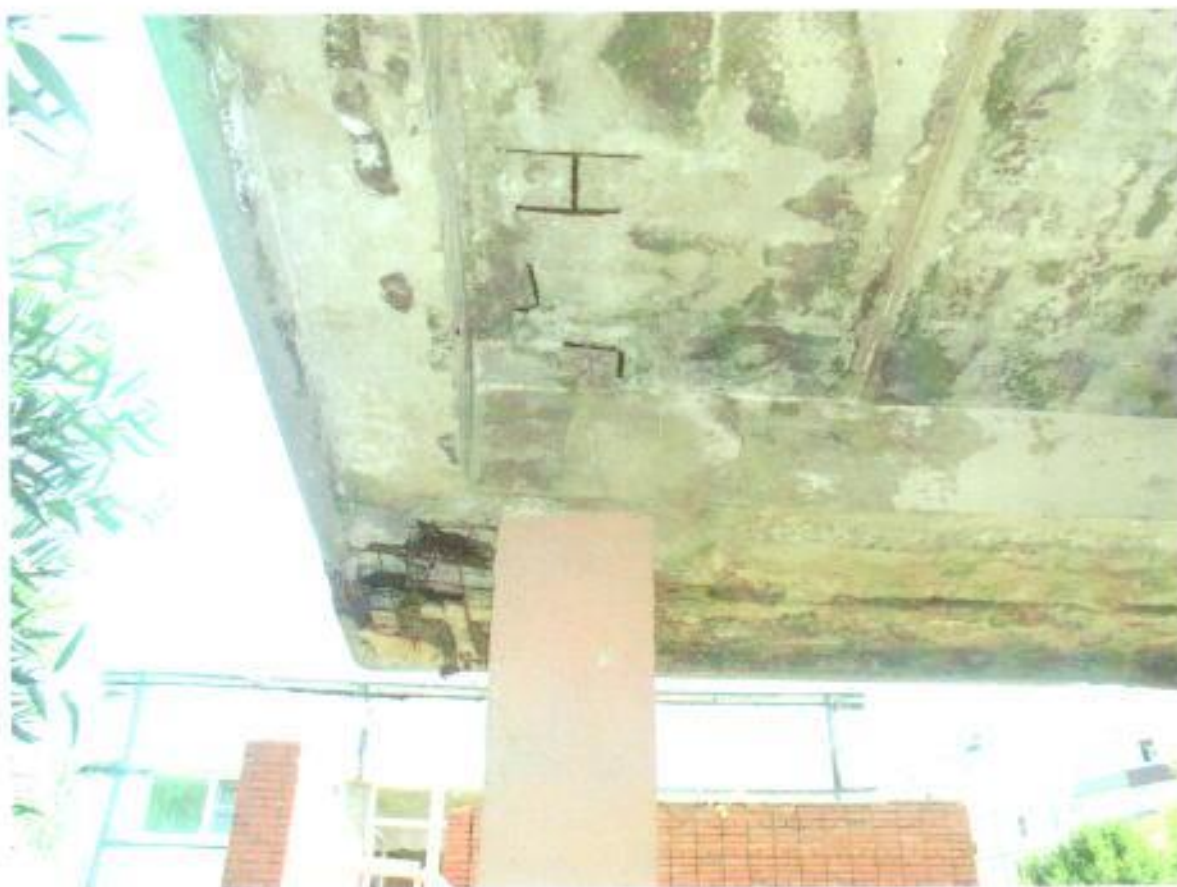
- плиты наружных открытых террас имеют дефекты различной степени разрушения от неблагоприятных условий эксплуатации (протечки эксплуатируемой кровли террас на отм.3.30); требуются мероприятия по восстановлению защитного слоя плит.

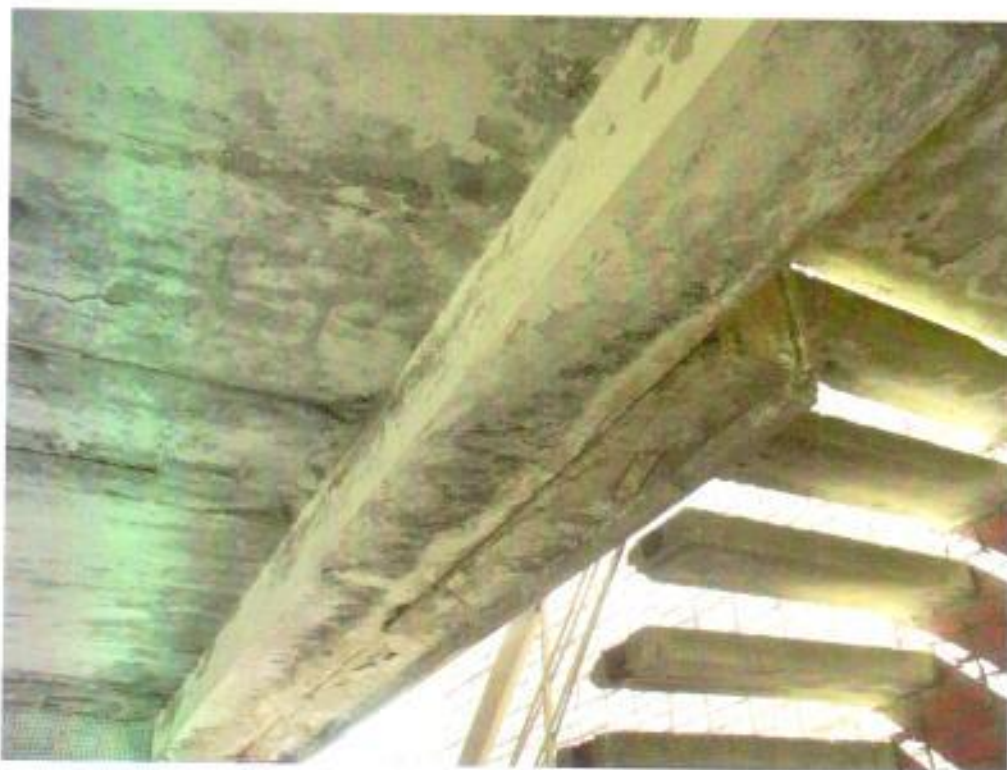
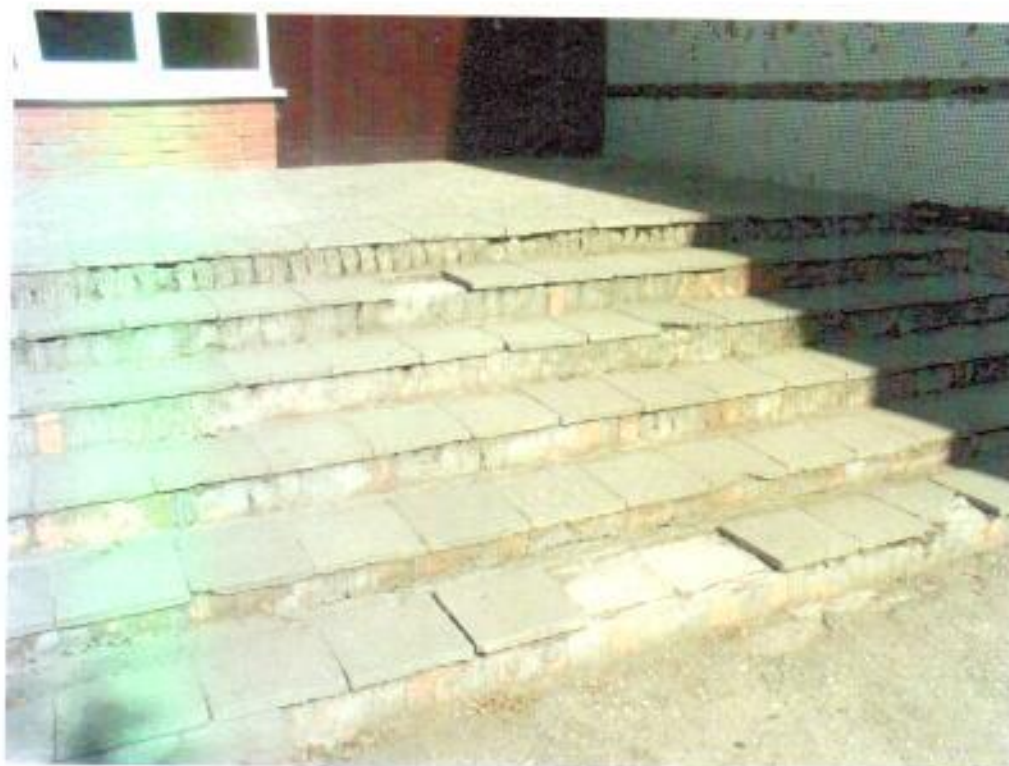
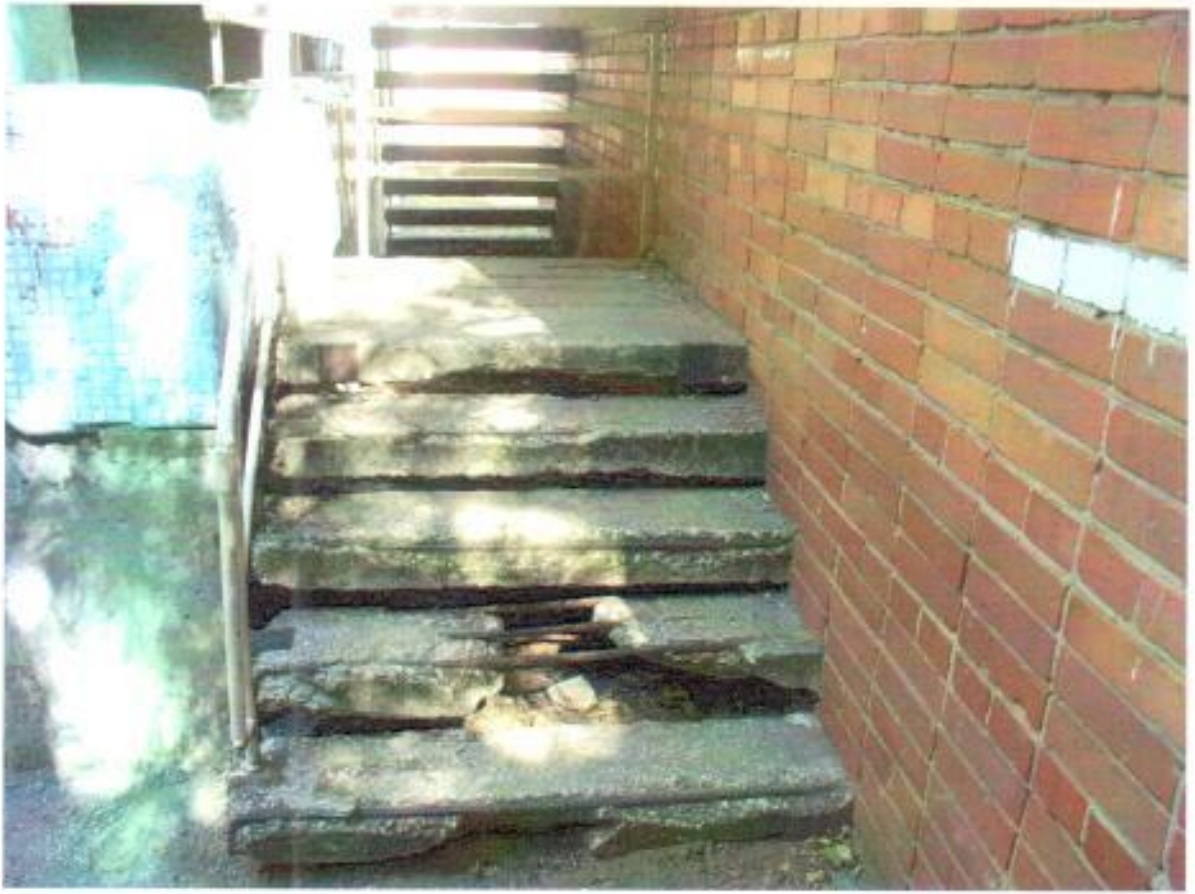
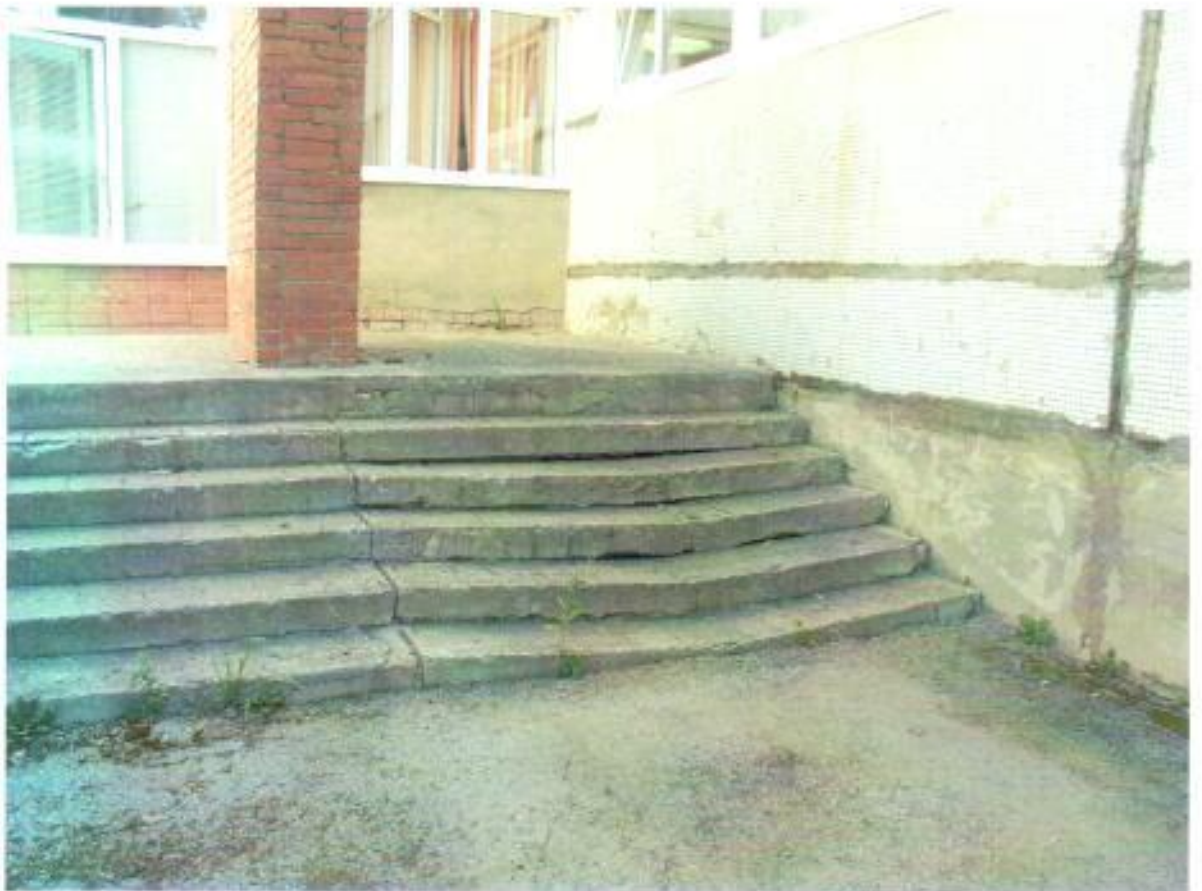
- лестницы наружные (эвакуационные) с отм.3.30 открытых террас и лестницы входных узлов из железобетонных наборных элементов имеют значительный физический износ (60%) требуются мероприятия по восстановлению защитного слоя и частичной замены элементов;

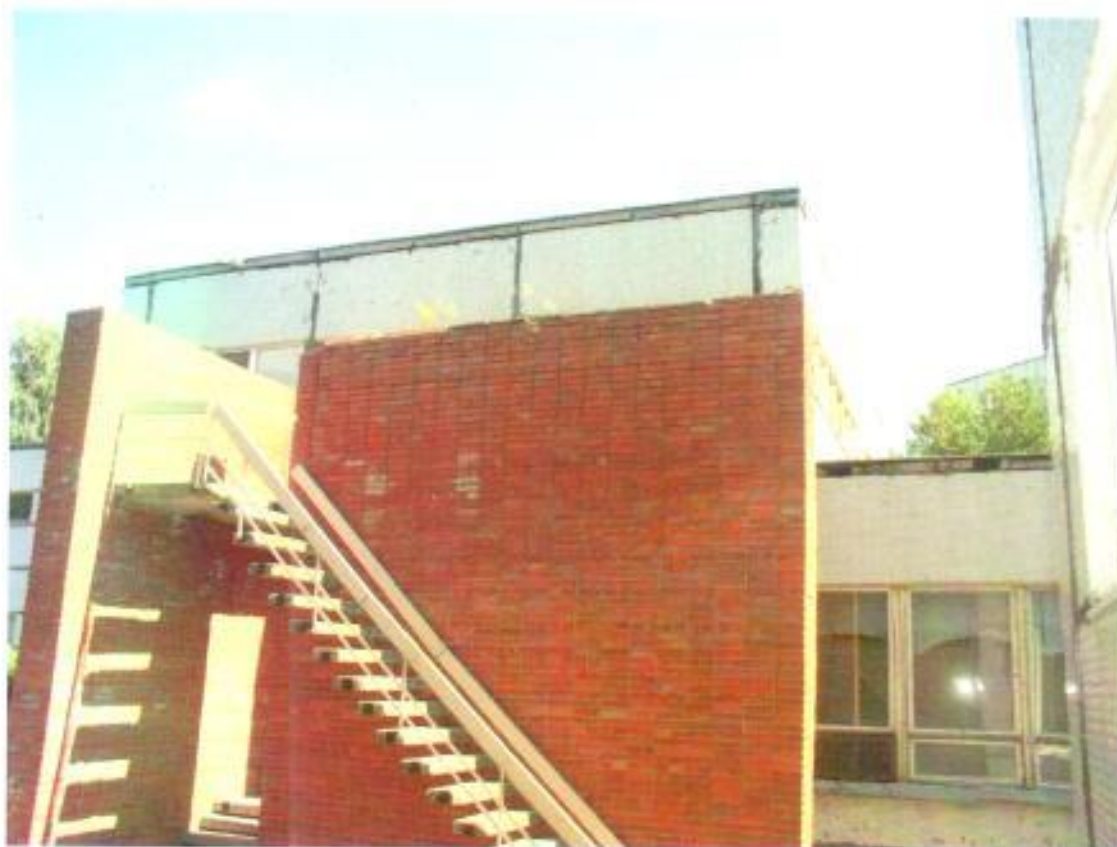
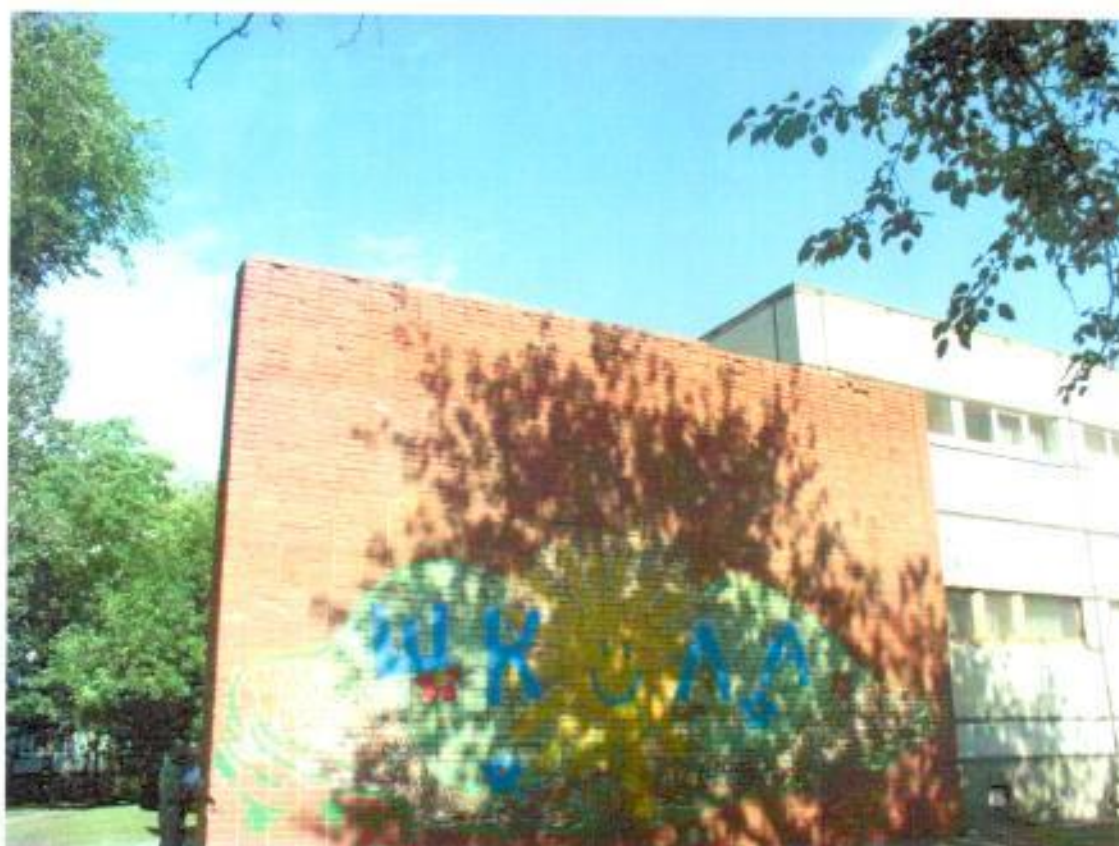
- кирпичные несущие стены наружных эвакуационных лестниц имеют физический износ различной степени разрушения; требуются мероприятия по восстановлению дефектных участков кладки.

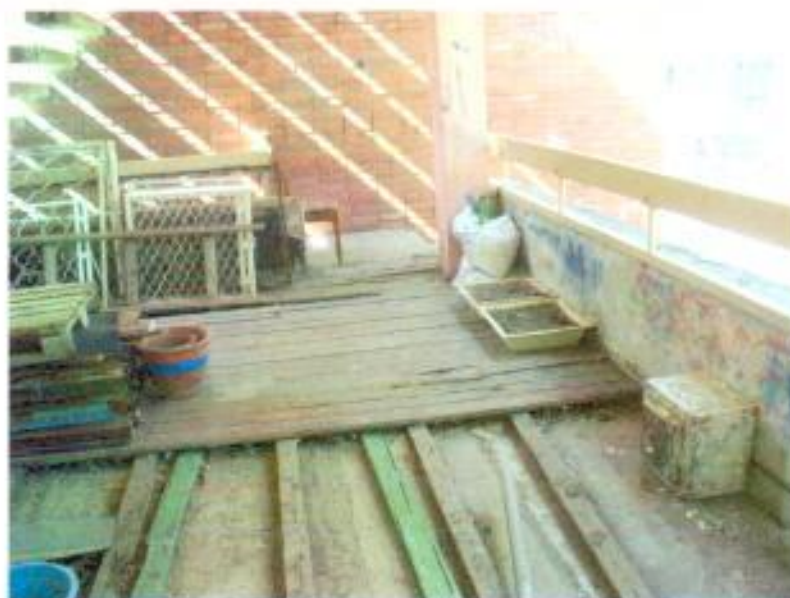
3.10. Полы: состояние покрытий из линолеума, керамических плиток, керамогранита различной степени физического износа (10÷20%) в целом удовлетворительное. Требуется частичный ремонт.
